Cuenca de la Laguna Merín - Uruguay

Aportes para la discusión ciudadana

MARCEL ACHKAR, ANA DOMINGUEZ Y FERNANDO PESCE
Docentes del Laboratorio de Desarrollo Sustentable y Gestión Ambiental del Territorio
IECA- Facultad de Ciencias- UdelaR
Integrantes del Programa Uruguay Sustentable

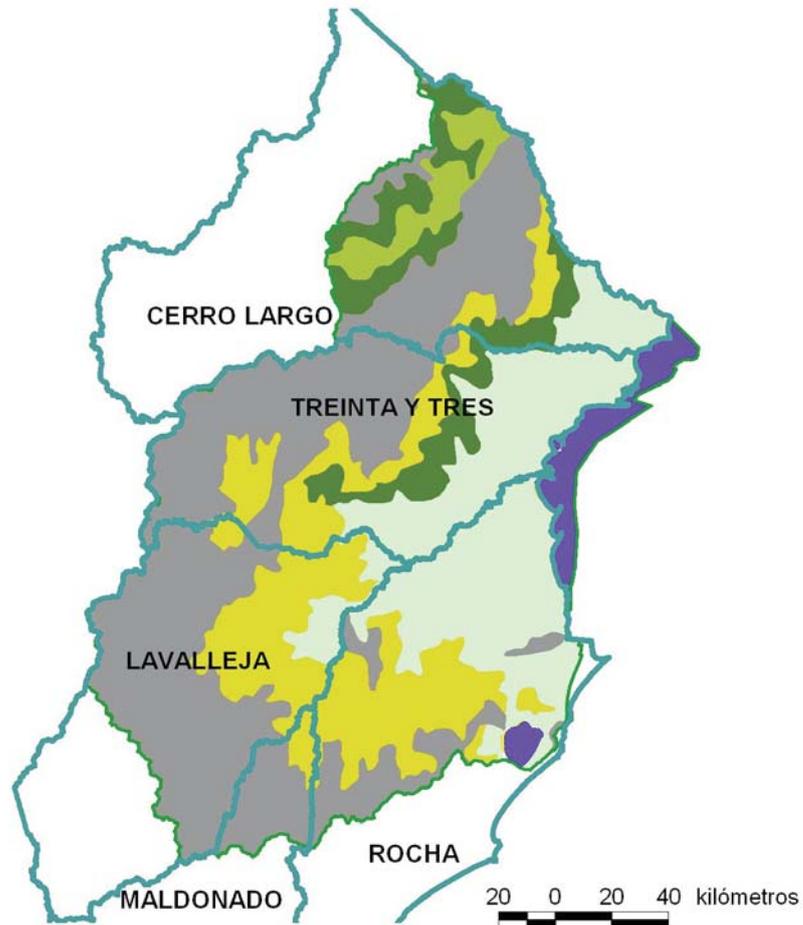
Mapa 1

En la Cuenca de la Laguna Merín pueden reconocerse tres unidades paisajísticas: Sierras, Colinas y Lomas, y Llanuras y Planicies Fluviales (Mapa 1).

CUENCA DE LA LAGUNA MERÍN UNIDADES DE PAISAJE

Llanuras y Planicies Fluviales

Colinas y Lomadas

Sierras

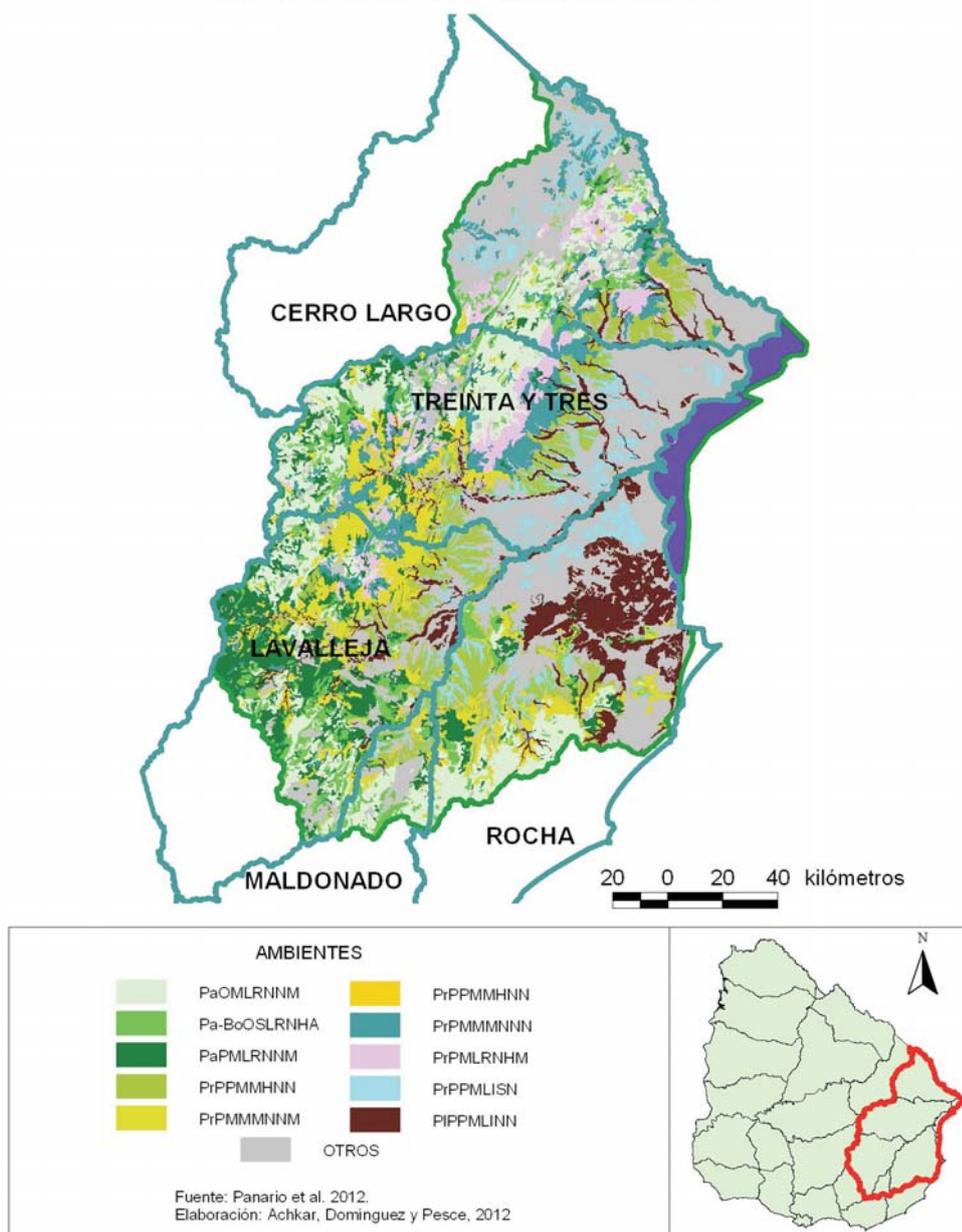
Mapa 2

La cuenca de la Laguna Merín presenta una importante diversidad paisajística (Tabla 1) y ecosistémica, lo que permite identificar en ella un total de 49 ambientes (Tabla 2 y Mapa 2). Sin embargo, tan solo 10 de ellos ocupan el 81% del área total de la cuenca, y corresponden a diferentes praderas, a praderas asociadas a vegetación arbórea de parque y praderas asociadas a palmares que se emplazan en las distintas unidades paisajísticas. Una parte importante de estas praderas se inunda algunos períodos del año, dado que se encuentran en planicies de escasa altitud y pendiente. El resto de la superficie de la cuenca (19%) está ocupada por 39 ambientes, cada uno de ellos con diferentes características estructurales y funcionales.

CUENCA DE LA LAGUNA MERÍN DISTRIBUCIÓN DE AMBIENTES

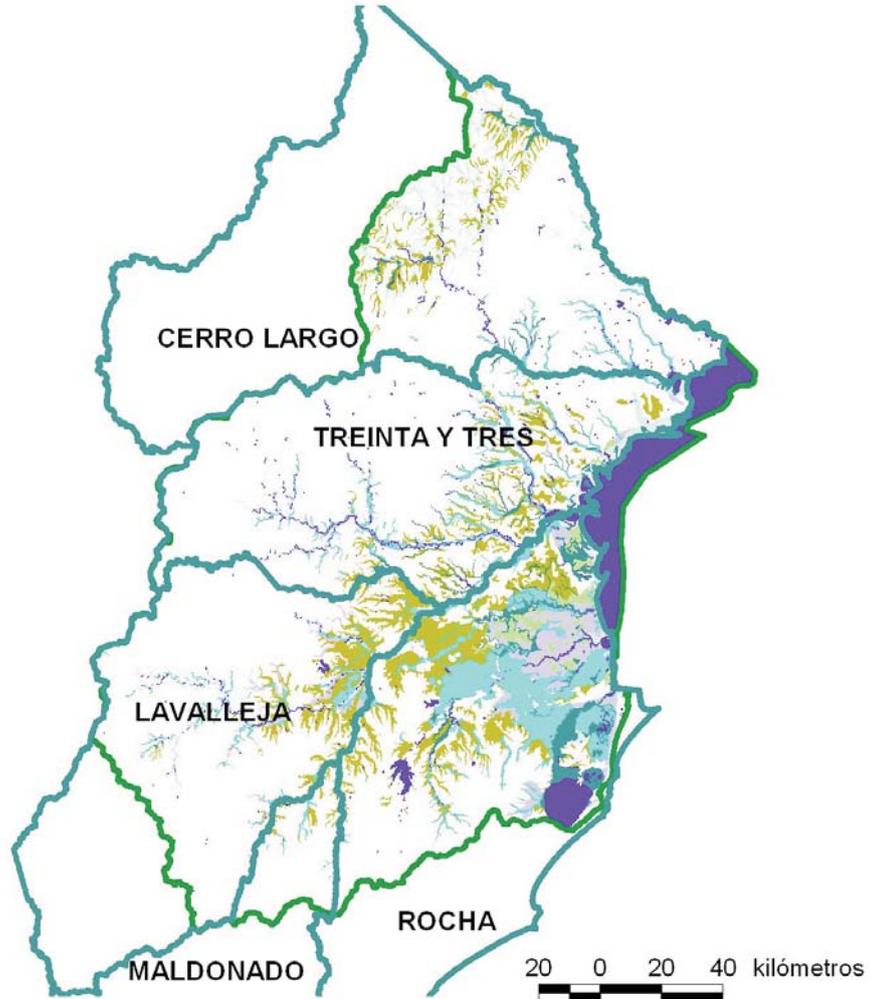
Mapa 3

La cuenca de la Laguna Merín se caracteriza por sus amplias planicies de inundación, en las que el régimen de inundabilidad es muy variable (Mapa 3 y Tabla 3). Las áreas inundables, las lagunas y los humedales ocupan 870.000 hectáreas en la cuenca.

CUENCA DE LA LAGUNA MERÍN ZONAS INUNDABLES

ZONAS SEGÚN TIPO DE INUNDABILIDAD

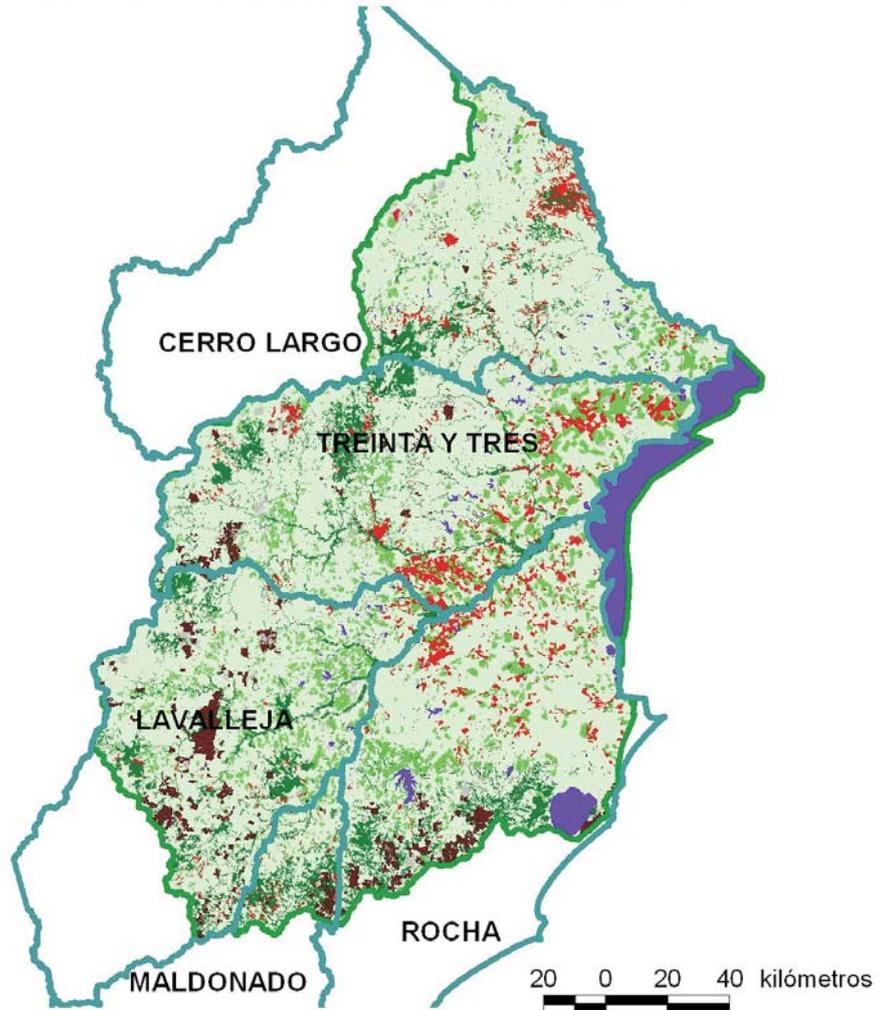
Mapa 4

Diversos factores naturales, sociales, económicos y políticos han incidido en la configuración de los usos del suelo en la cuenca. El predominio de la ganadería extensiva, conjuntamente con el uso agrícola, predominantemente arrocero, el avance de la forestación y recientemente la aparición del cultivo de soja, han sido los rasgos dominantes de los paisajes agrarios de la región (Tabla 4 y Mapa 4).

CUENCA DE LA LAGUNA MERÍN DISTRIBUCIÓN DE USOS DEL SUELO

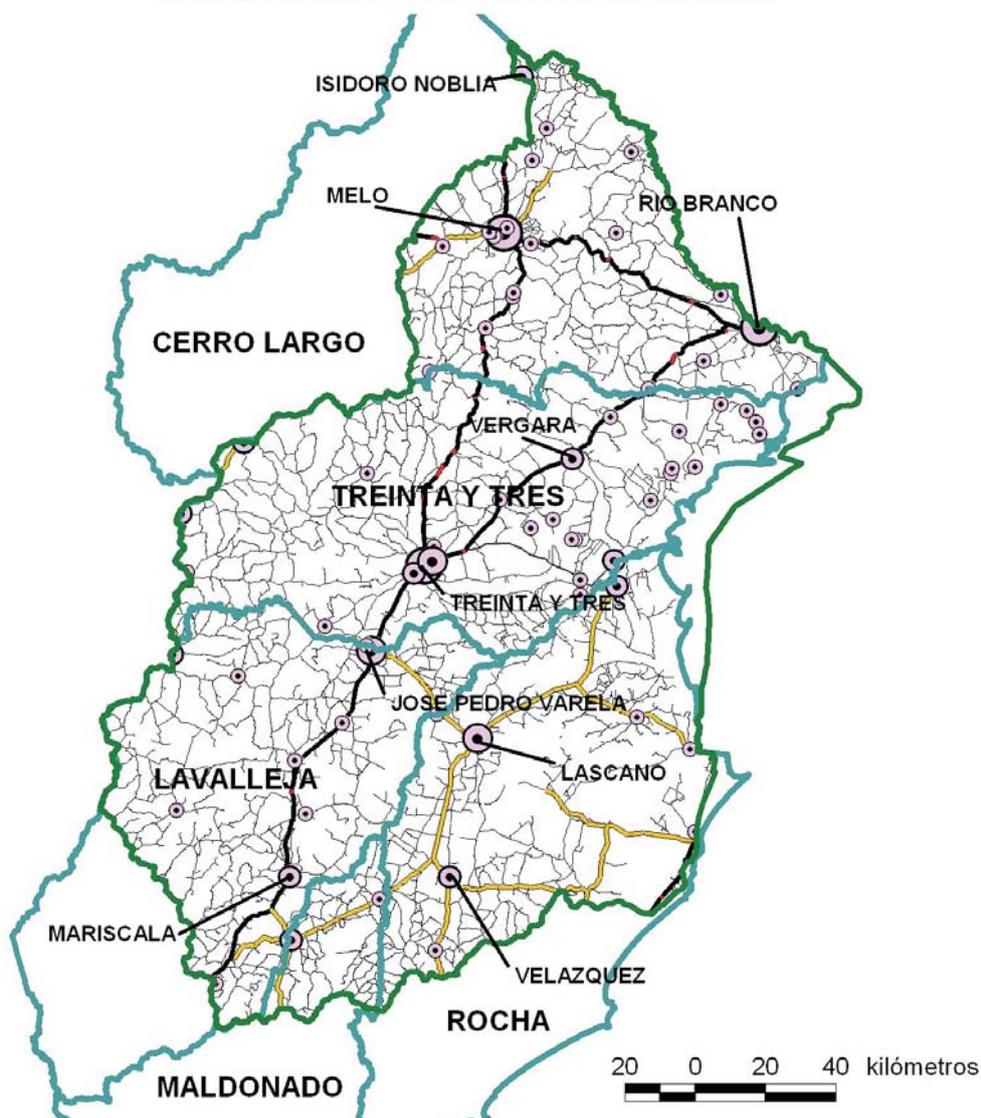
Mapa 5

La población urbana de la cuenca es de 142.438 habitantes y distribuida en 69 localidades. 6 de estas localidades tienen más de 5.000 habitantes (Mapa 5 y Tabla 7) y una población total de 111.455 habitantes, concentrando el 78% de la población urbana total de la cuenca.

CUENCA DE LA LAGUNA MERÍN DISTRIBUCIÓN DE POBLACIÓN URBANA

POBLACIÓN URBANA Nº de HABITANTES	CAMINERÍA
⊙ < a 1000	— Caminería Departamental
⊙ 100 - 5000	— Corredor Internacional
⊙ 5000 - 10000	— Ruta Primaria
⊙ > a 10000	— Ruta Secundaria
	— Ruta Terciaria

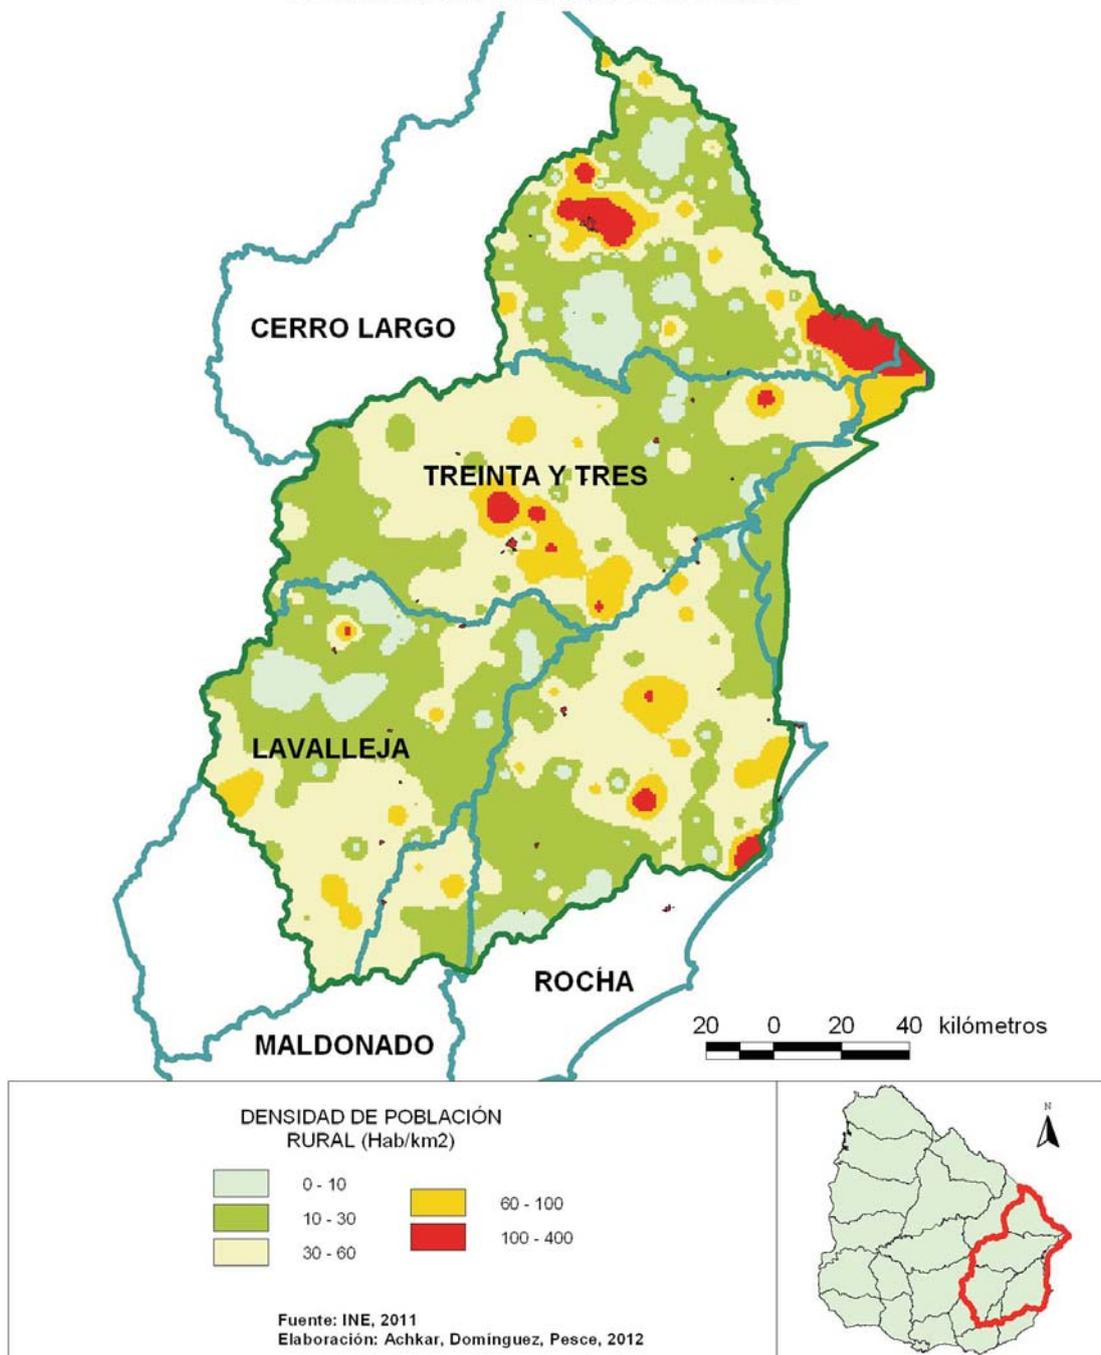
Mapa 6

La población rural está constituida por 12.261 habitantes y se distribuye desigualmente (Mapa 6). Esto es consecuencia de los tipos de uso del suelo característicos de la región. Las más bajas densidades demográficas se relacionan a la actividad ganadera extensiva aumentando los guarismos si se vinculan a las actividades agrícolas.

CUENCA DE LA LAGUNA MERÍN DENSIDAD DE POBLACIÓN RURAL

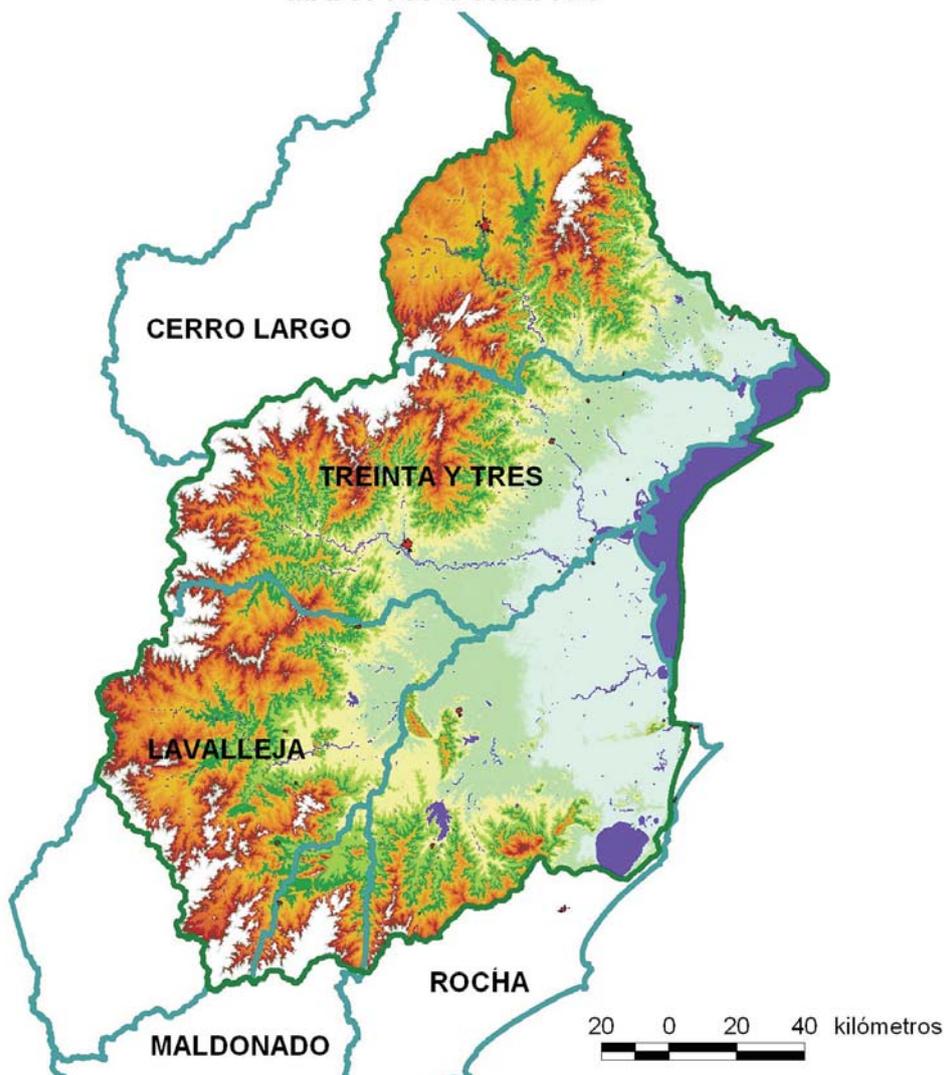
Mapa 7

CUENCA DE LA LAGUNA MERÍN

MAPA TOPOGRÁFICO

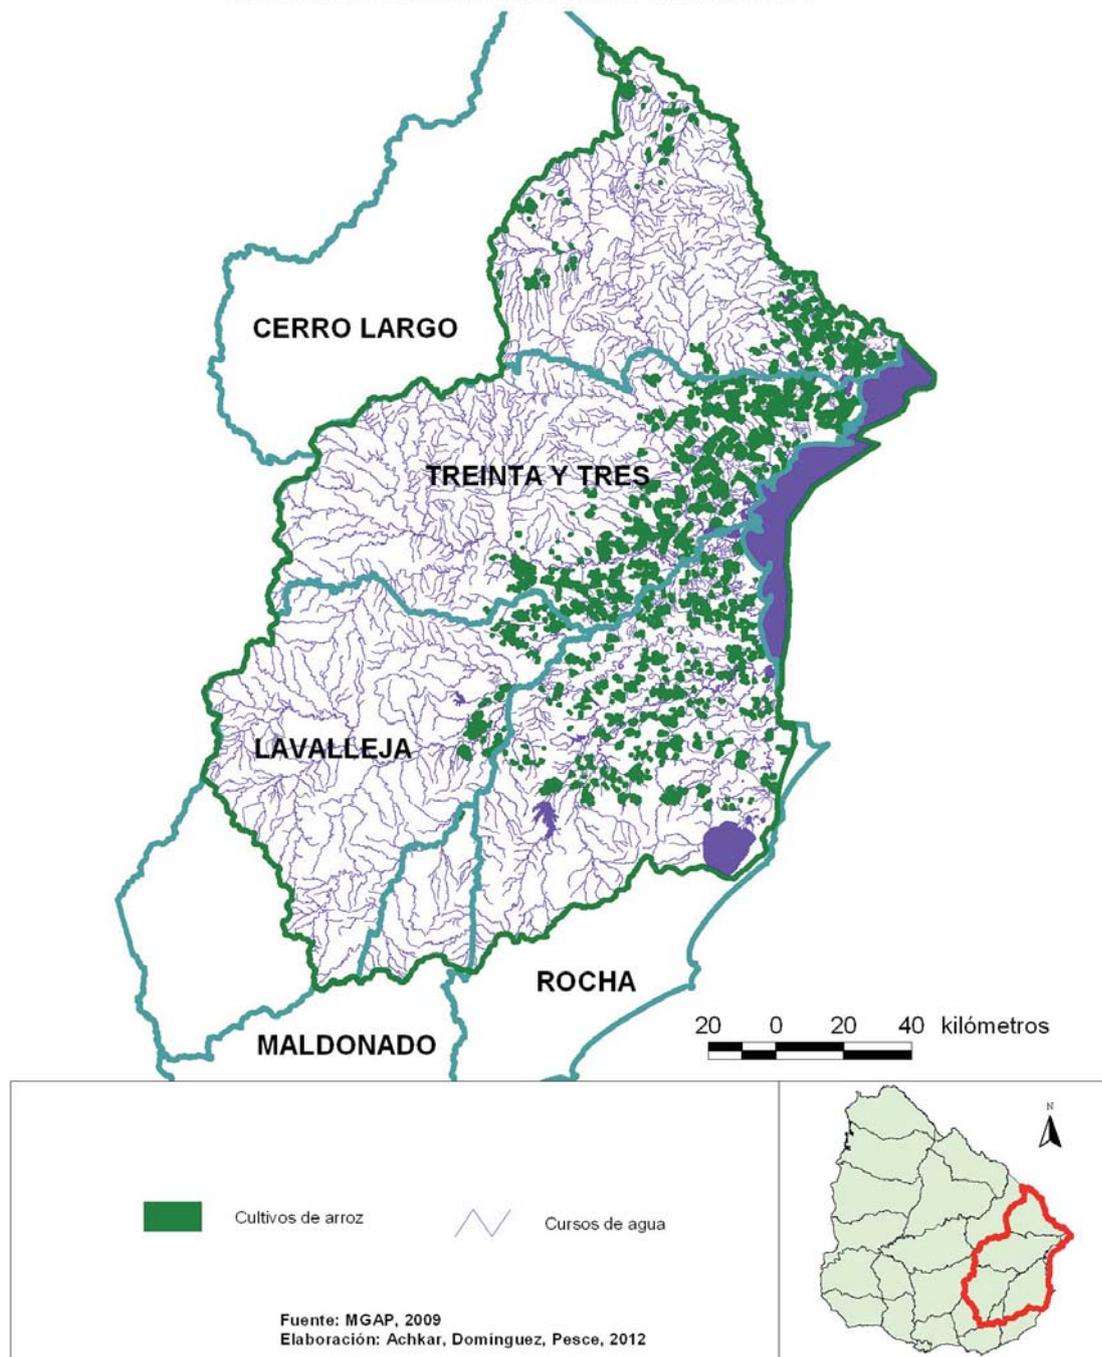
Mapa 8

La actividad arrocera ocupa 129.700 ha en la cuenca (MGAP, 2012) y corresponde al 71.5% de la superficie sembrada a escala nacional. La producción es de 980.000 ton (69% del total nacional) registrando un rendimiento de 7.567 kg/ha sembrada, un poco por debajo del promedio nacional (7.822 kg/ha sembrada). El 64% de la superficie sembrada es regada por bombeo y el 36% restante por gravedad.

CUENCA DE LA LAGUNA MERÍN DISTRIBUCIÓN DE CULTIVO DE ARROZ

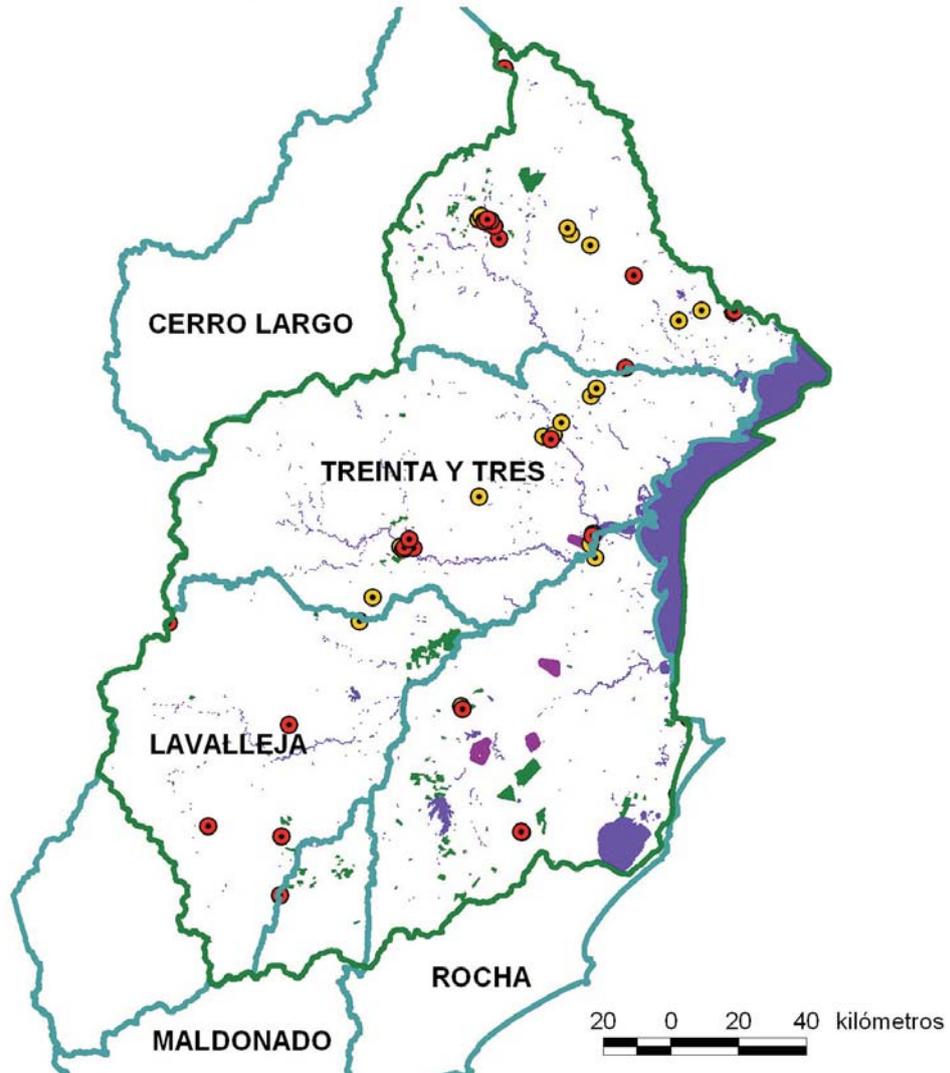
Mapa 9

En la cuenca hay al año 2012, 4 feed lots (Mapa 9). Estos establecimientos de engorde de ganado a corral, generan un conjunto de impactos ambientales negativos, y es por ello que se han venido desarrollando acciones conjuntas entre varios actores para coordinar criterios y disminuir los efectos de las grandes cantidades de estiércol y efluentes que se generan. Además, se trata de amortiguar los efectos de la contaminación provocados por carga orgánica, nitrógeno, fósforo, patógenos y trazas de plaguicidas, medicamentos, olor, polvo, y la emisión de gases de efecto invernadero. La contaminación de aguas superficiales y subterráneas y del suelo es consecuencia del deficiente manejo de los efluentes y el estiércol. Todo ello conduce a la proliferación de vectores, y a la degradación de paisaje.

Existen 60 silos en la cuenca (Mapa 9). Estas infraestructuras sirven para el acopio de granos de arroz, que debe efectuarse en determinadas condiciones de temperatura y humedad. Los silos se instalan próximos a las principales rutas de interconexión con las agroindustrias.

Existen 82 establecimientos que se dedican a la lechería, y ocupan una superficie total de 30.000 hectáreas. Se destacan las inversiones neozelandesas en establecimientos tamberos de alta productividad en el departamento de Rocha (Mapa 9).

Hay 30 establecimientos (Tabla 9) que generan desechos que son vertidos a ríos y arroyos con distintos grados de tratamiento, provocando diferentes niveles de contaminación (Mapa 9).

DISTRIBUCIÓN DE TAMBOS, FEED LOTS, SILOS y ESTABLECIMIENTOS INDUSTRIALES

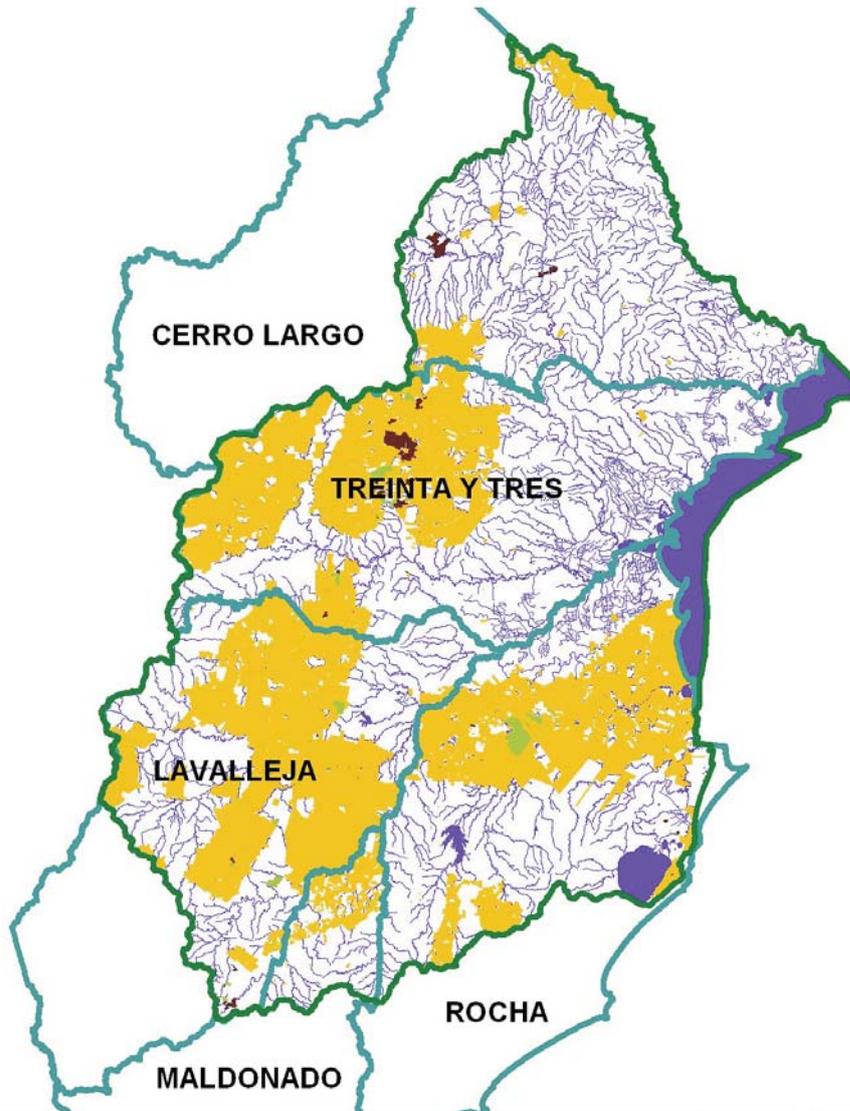
Mapa 10

En la cuenca hay una superficie de 1.002.457 hectáreas que podrían considerarse con importancia para la explotación minera (31%), distribuyéndose desigualmente en los departamentos (Mapa 10 y Tabla 10).

DISTRIBUCIÓN DE LA ACTIVIDAD MINERA

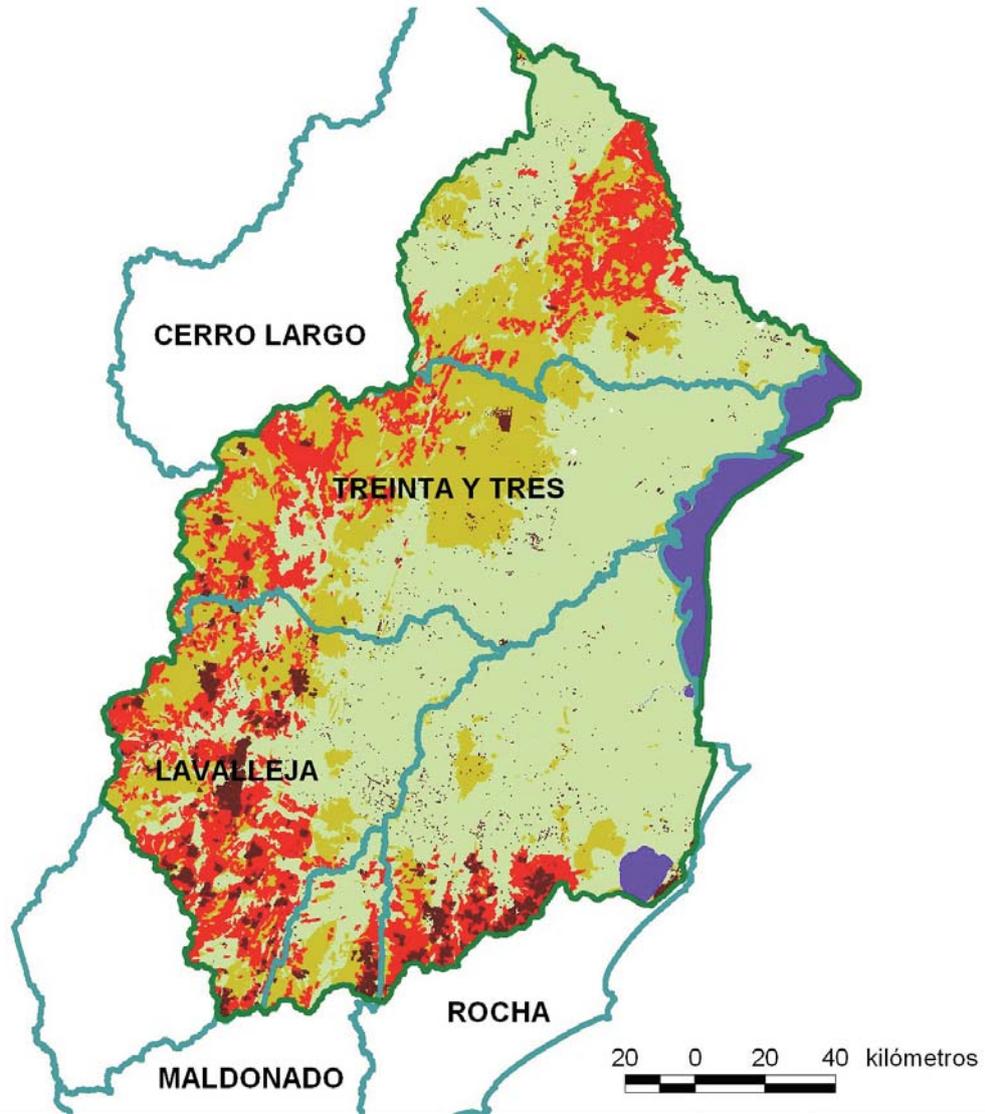
Mapa 11

En la cuenca los suelos de prioridad forestal ocupan 1.266.508 hectáreas (39% de la superficie total) (Tabla 12 y Mapa 11). Sin embargo, la superficie forestada actual corresponde al 6% de la misma, con lo que se perfilan desafíos para la gestión territorial futura, considerando la disponibilidad de suelos y aguas en la cuenca, y la necesidad de preservar la cosecha hídrica que permita el funcionamiento hidrológico de la región.

En la tabla 13 y mapa 11 se presentan los resultados del análisis prospectivo de la expansión de la forestación en la cuenca (Achkar et al., 2012).

DISTRIBUCIÓN DE LA ACTIVIDAD FORESTAL

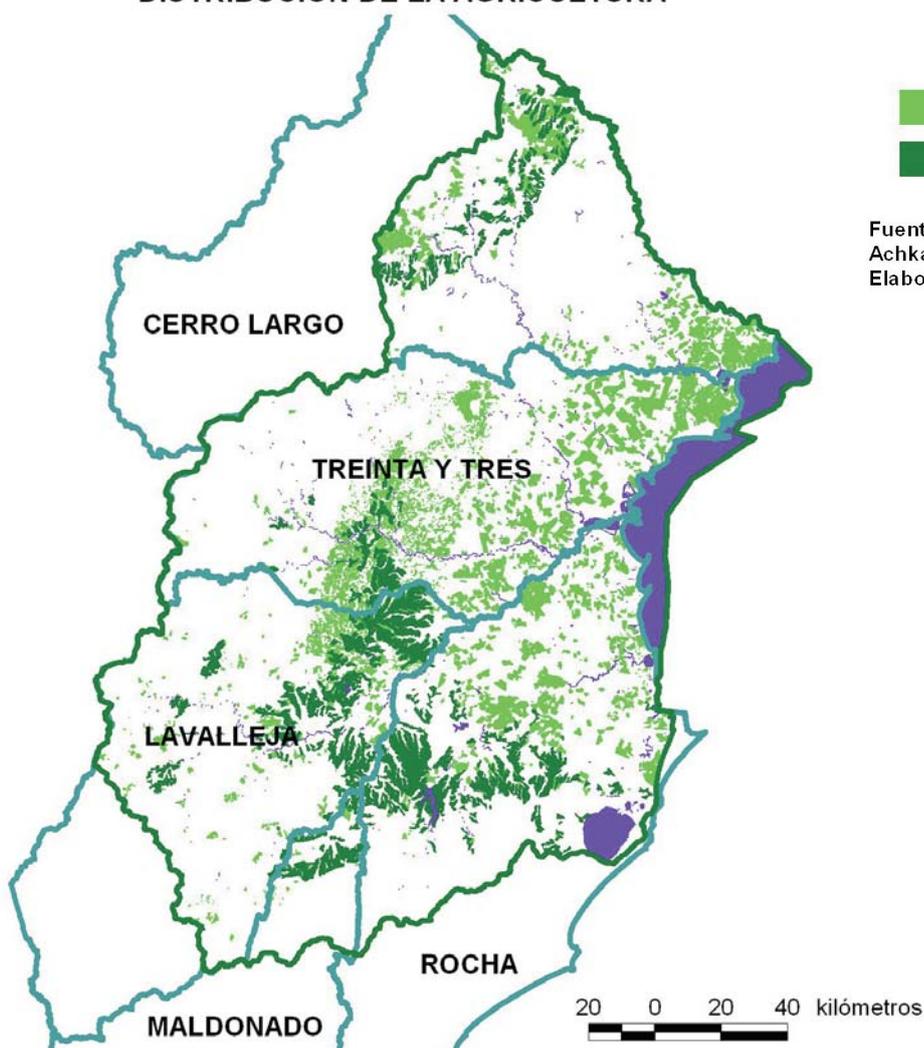
Mapa 12

CUENCA DE LA LAGUNA MERÍN DISTRIBUCIÓN DE LA AGRICULTURA

- Agricultura actual
- Agricultura proyectada al 2030

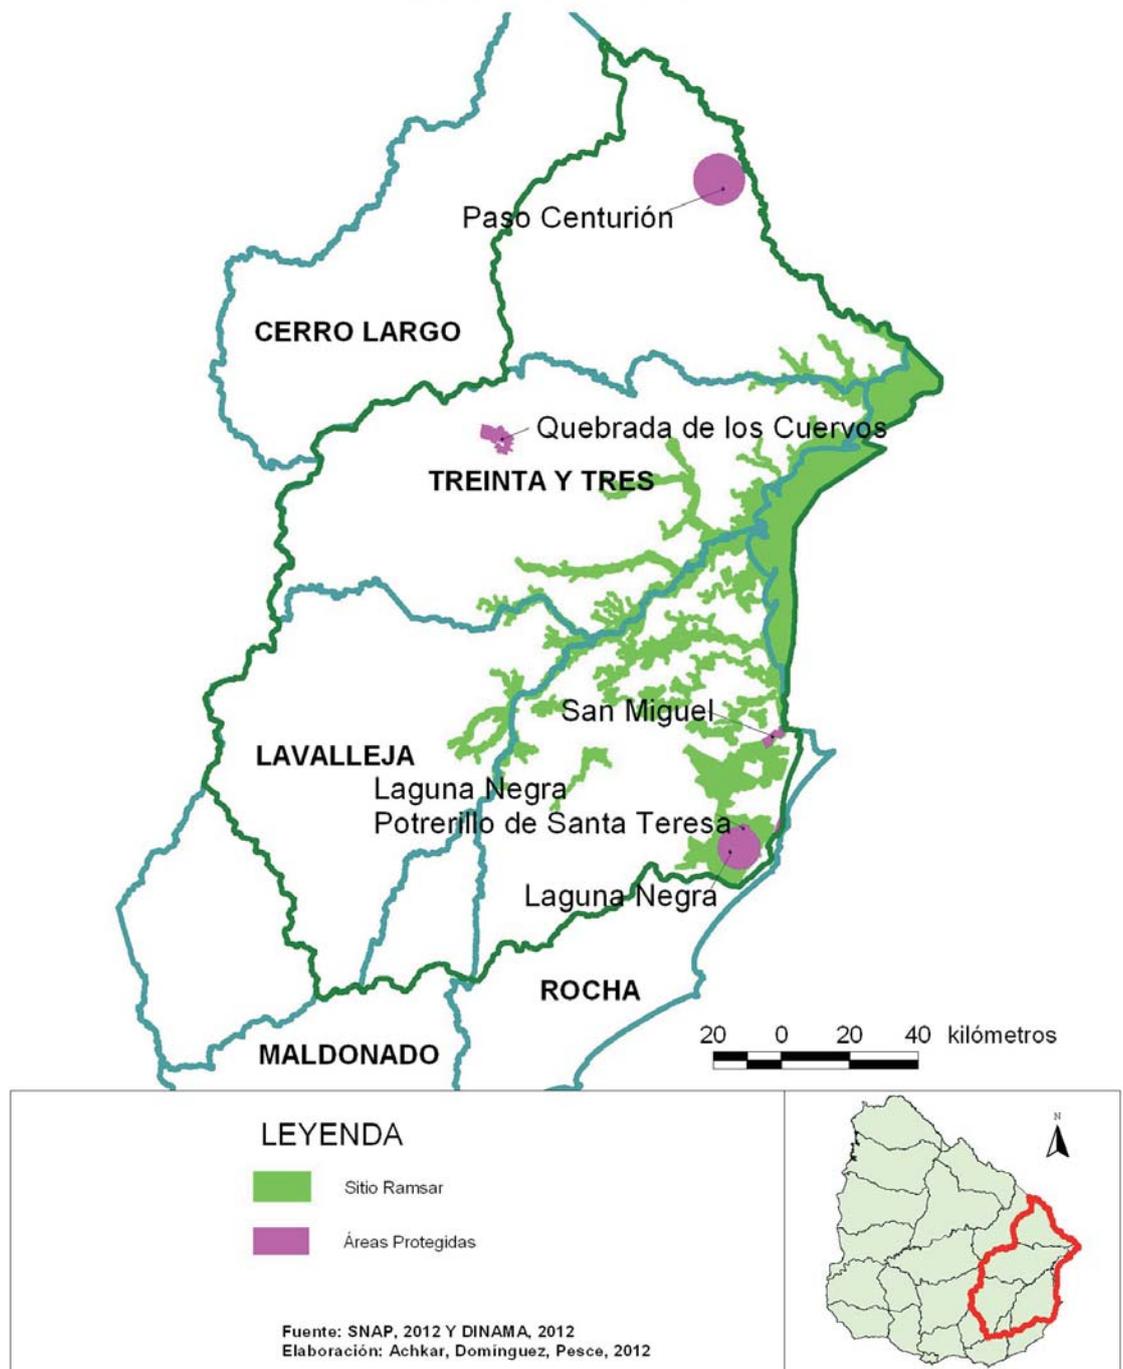
Mapa 13

ÁREAS PROTEGIDAS
